# Med fingrene i suppen

Af Tandlæge Søren Thorvald Kiær og tandtekniker Vaughn Rastow, Rastow Dental, Protic Kongens Lyngby

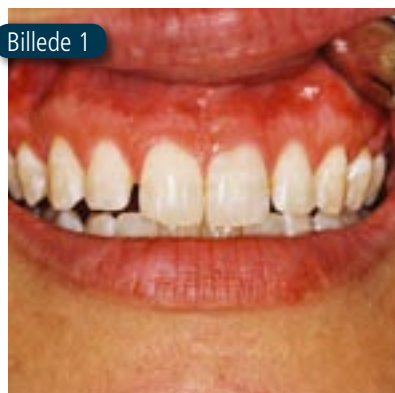
Billede 1

Billede 1: Dorthe ca. 3 mdr. efter fald på cykel. Klinisk ses ukompliceret emaljefrakstur af 1+. +1 er let elongeret, løs af første grad og øm ved palpation.

Radiologisk ses ikke en sikker fraktur, men diagnosen fractura radix dentis blev verificeret under ekstraktionen.

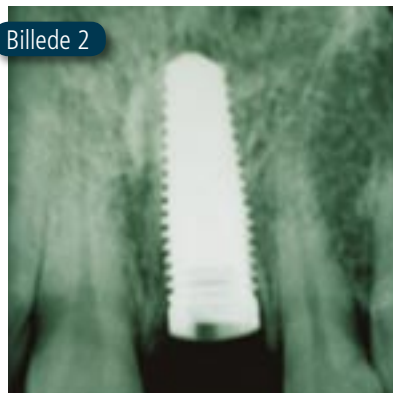
Billede 2

Billede 2: Implantatet isat. Bemærk at antirotationsstrukturen er placeret facialt.

den faciale knoglelamel, er der stor risiko for knogleretraktion og uheldigt æstetisk resultat. Implantatet blev placeret med 45Ncm. På billede - 2 aftryk med lukket ske teknik. Bemærk at dette er det eneste og endelige aftryk. Behandlingen afsluttes med udlevering af en smileprotese, eller en smileprotest som patienten kaldte det.

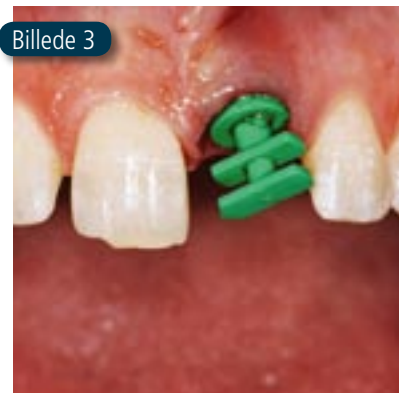
Billede 3

Billede 3: Aftrykshætte påsat til aftryk.

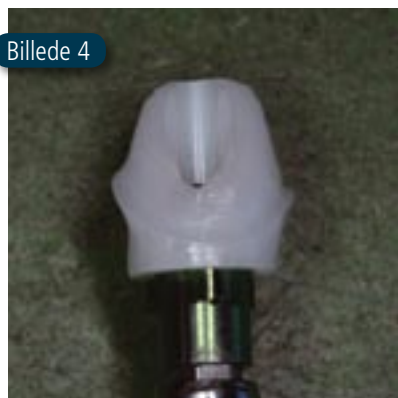
Billede 4

Billede 4: NobelReplace Zirconium Abutment

Til dagen efter, har tandteknikeren præpareret et Zirconium abutment og provisorium. Abutmentet, der er det endelige, skrues på og provisoriet cementeres og for god ordens skyld, uden at deltage i okklusion og artikulation. Af hensyn til gingiva er det i denne forbindelse vigtigt, at der ikke går mere end 24 timer efter ekstraktionen, inden Zirconium abutmentet skrues på. Endelig har tandteknikeren taget et aftryk, af det præparerede Zirconium abutment, til fremstilling af den endelige krone.

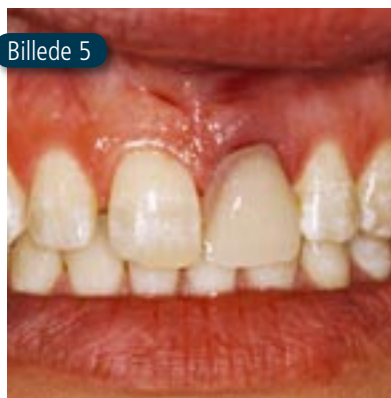
Billede 5

Billede 5: Smileprotese udleveret lige efter operation.

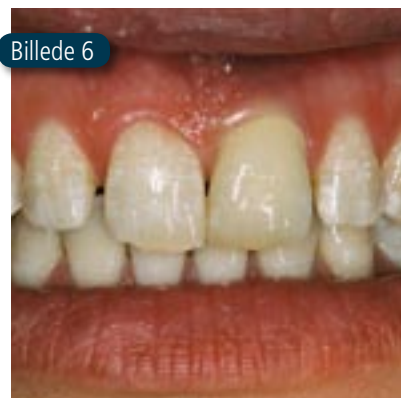
Billede 6

Billede 6: Klinisk kontrolfoto af den provisoriske krone 3mdr. efter implantat indsættelse. Den endelige krone er klar.

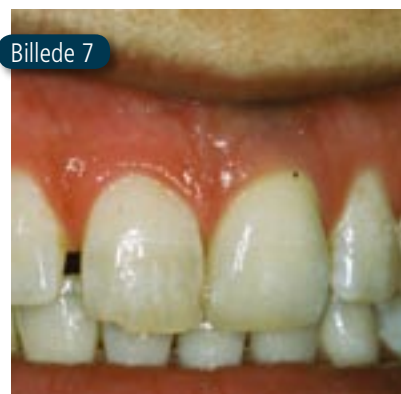
Billede 7

Billede 7: 7 mdr. efter implantatets indsættelse, nu med endelig krone.

Efter den ønskede observationstid cementeres den endelige restaurering med en egnet translucent cement, På billede 7 ses den endelige krone 7mdr. efter at implantatet blev placeret. Efter vores opfattelse et meget tilfredsstillende resultat.
